# Les pintures murals de Santa Maria de Cervià de Ter

**OBJECTE:** Pintura mural  
**DATAció:** Finals segle XII – principis segle XIII  
**TÈCNICA:** Pintura a la calç  
**DIMENSIONS:** 30 m<sup>2</sup> aproximadament  
**LLOC:** Església parroquial del monestir de Santa Maria, Cervià de Ter (Gironès). Zona del transsepte.  
**NÚM. DE REGISTRE DEL CRBMC:** 6948  
**ANY DE LA RESTAURACIó:** 2000 (1a intervenció d'urgència) i 2002  
**COORDINACIó:** Pere Rovira  
**RESTAURACIó:** Josep Paret, Marisa Latorre i Rosa Jover (1a intervenció d'urgència l'any 2000), i Imma Pera, Toni Ortiz, Coral Sala, Imma Brull, Núria de Toro i Mariona Valeri (procés de conservació-restauració, any 2002).

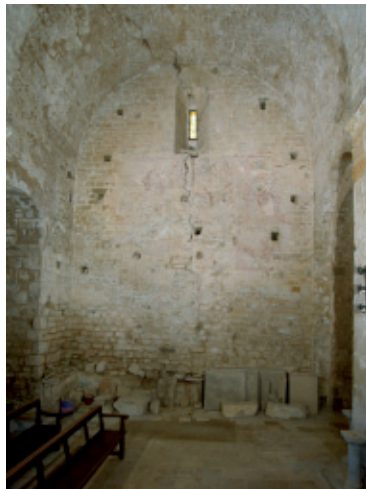
A dalt: Paret nord del transsepte abans que comenci la restauració de la pintura mural existent.

del transsepte, es trobaven en un estat de conservació molt dolent. Les característiques tècniques i patològiques de les dues zones, malgrat la distància, són en general les mateixes, per la qual cosa no farem diferenciacions entre elles.

L'únic estrat evident de la capa de preparació era el remolinat, el qual estava molt descohesionat per una preponderància de sorra sobre la calç en la seva elaboració. Tot i així, en ambdues pintures l'arrebossat presentava una bona

adherència a la paret de suport, fet que evidència que les parts descobertes es conservaven gràcies a aquest lligam mur-suport. La capa pictòrica, com és habitual en aquests casos, presentava descohesió entre els seus estrats, a causa d'un excés d'humitat interior. De fet, és una deficiència tècnica dels artistes, que finalment treballen la pintura com un mig fresc i, en alguns punts, com una pintura a la calç, impeding la correcta cohesió entre capa de pintura i allisat. En aquest cas, a part de la deficiència que acabem d'esmentar, cal afegir la manca de coherència tècnica entre capes d'arrebossat, ja que, o bé la capa d'allisat no era suficientment gruixuda com per permetre una bona cohesió, o s'havia prescindit de la capa d'allisat i s'havia passat directament del remolinat al lliscat. Sortosament, no van aparèixer sals, però sí, calcificacions en zones puntuals, motivades pels regalims d'aigua de pluja que es filtrava a través de les petites finestres. Tot i això, en el moment d'intervenir, les pintures només presentaven un cobriment de guix superficial i un lleuger enfosquiment per la pols i el sutge, elements que impedièn la visió de les escenes representades. La fase inicial de la restauració ha consistit, sobretot, a donar cohesió a la capa de preparació, que requeria una bona filtració. S'ha fet amb Primal® AC-33 diluït al 10% en aigua destil·lada. El farciment d'esquerdes, cavitats i butllofes s'ha fet amb un preparat de caseïnat càlcic, més o menys diluït amb aigua destil·lada i pols de marbre, segons la conveniència. Paral·lelament, s'han retirat de forma mecànica les fines capes de guix que tapaven les pintures i els pegats d'escaiola de subjecció, col·locats durant la intervenció d'urgència de l'any 2000.

Un cop consolidada la capa de preparació, s'ha fixat la capa de pintura aixecada, amb Primal® AC-33 diluït al 5% en aigua destil·lada. Paral·lelament, s'ha netejat de forma mecànica la brutícia i el fum dipositats en superfície, així com les restes de guix, i s'ha complementat amb apòsits de polpa de paper Arbocel® i paper Japó, impregnats d'aigua destil·lada (en alguns casos aigua destil·lada i carbonat sòdic al 5%). La complexitat del procés de restauració ha estat més gran durant

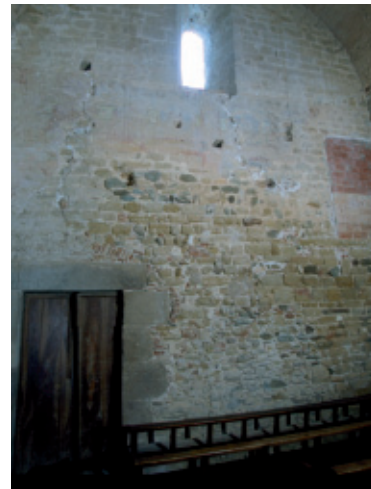
A sota: Paret nord del transsepte després de la restauració.

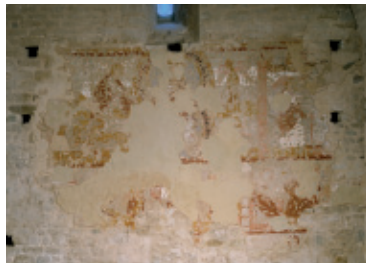
A dalt: Paret sud del transsepte abans de la intervenció.

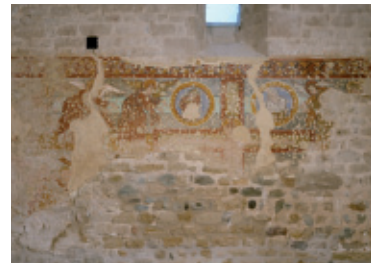
A sota: Paret sud del transsepte després de la restauració.

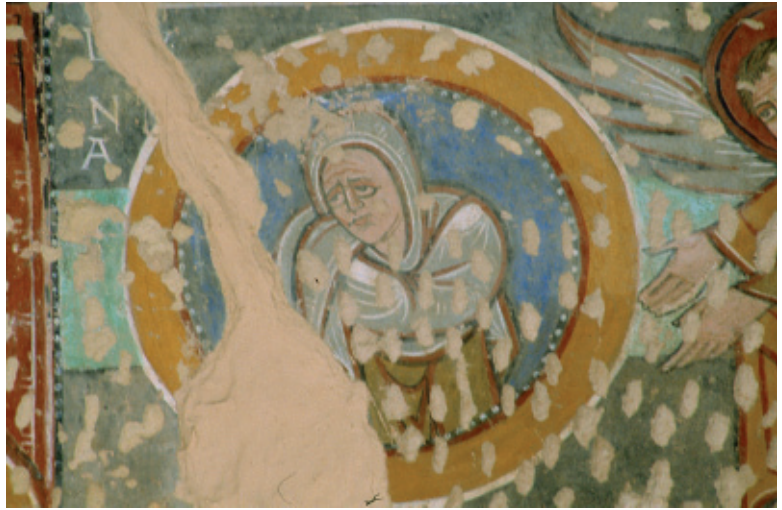
Després de la restauració. Detall de la representació de la nit
